15 ENERO 1993
REV. 20 ENERO 2000

EVALUACIÓN A LARGO PLAZO DEL CICLO DE VIDA ÚTIL DE LOS PRODUCTOS TAYLOR DEVICES

POR
JAMES J. DRAGONETTE
GERENTE DE GARANTÍA DE CALIDAD
TAYLOR DEVICES, INC.

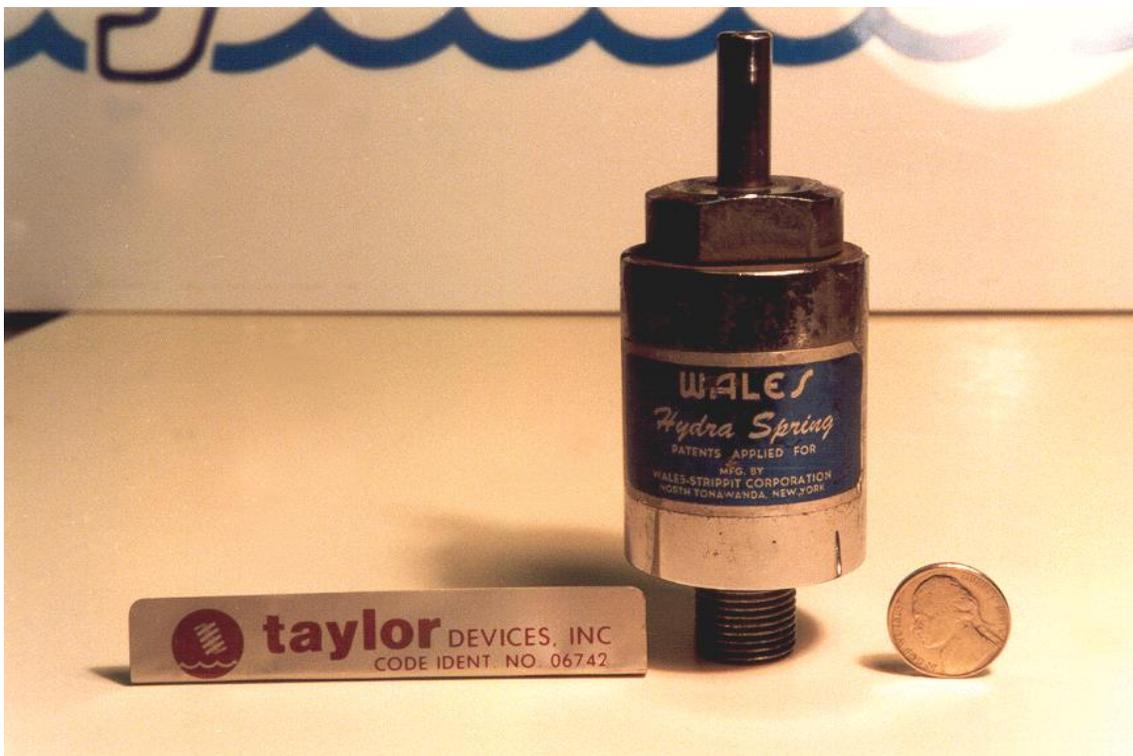
FOTO 1

Una pieza de un Wales-Strippit Hydra Spring-Damper, construido antes de 1954 por nuestra empresa predecesora. Fabricado con acero enchapado en cromo, con un pistón con vástago cromado.

- a. El sello es fabricado por Taylor Devices en material nylon.
- b. La Unidad está plenamente funcional sin fugas de cualquier tipo.
- c. Ligera oxidación superficial en el cilindro, tapa y vástago del pistón, aproximadamente el 70% de la superficie del vástago muestra esta oxidación.
- d. La Unidad ha estado en almacenamiento interno sin protección por lo menos desde 1954.

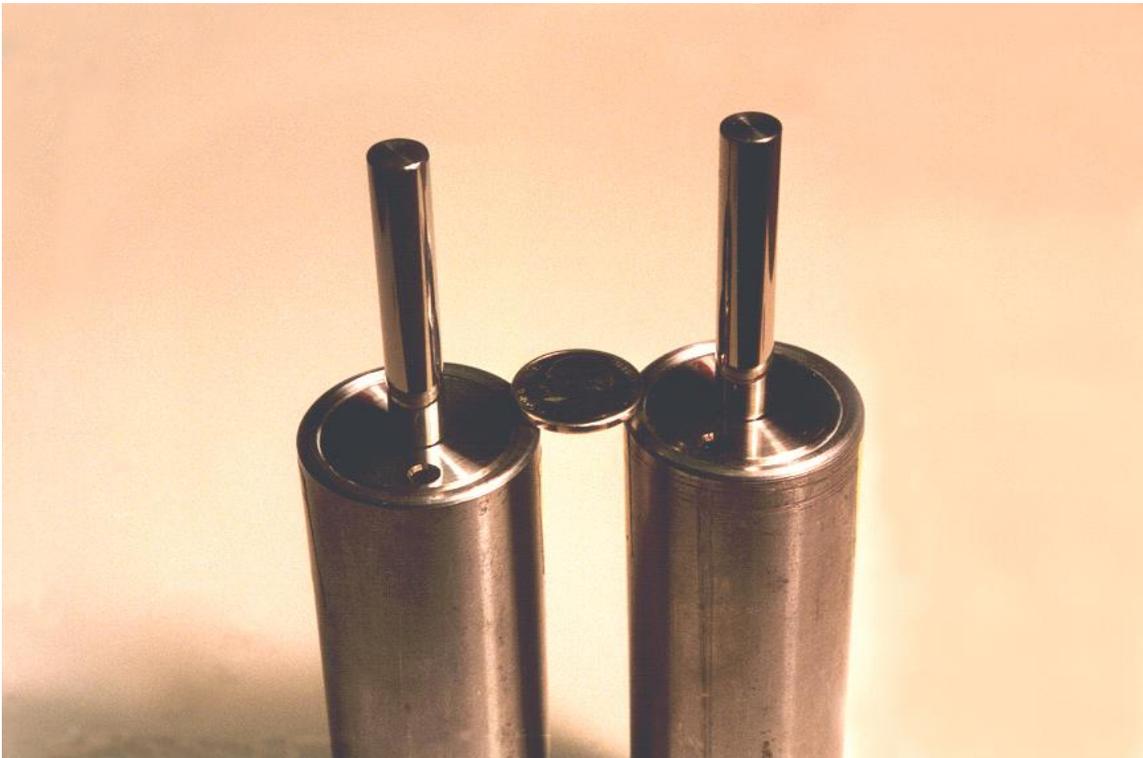
FOTO 2

Dos piezas de un Modelo 6232 Fluid Spring - Damper, este modelo es un producto estándar Taylor que todavía está en producción hoy en día. Estas unidades son muestras de control que se mantienen en la compañía de seguro para los productos estándar de evaluaciones de línea de base. Están marcadas las unidades 1 y 2.

- a. Los componentes metálicos son un cilindro 4140, tapa de acero inoxidable 17-4 PH, y el vástago del pistón. Todos los componentes son sometidos a tratamiento térmico, el acabado del vástago es un maquinado a mano de $\frac{1}{2}$ -2 micro-pulgadas, con el sello fabricado por Taylor Devices en material de teflón.
- b. Las Unidades fueron probadas con carga y se encontró completamente funcional, sin ninguna fuga de cualquier tipo.
- c. La Unidad #1 presenta un ligero óxido en el extremo del perno prisionero del cilindro 4140. La capucha y el vástago están en perfectas condiciones.

La Unidad #2 presenta escamas visibles del tratamiento térmico, en el extremo del perno prisionero del cilindro 4140. El casquillo y el vástago del pistón están en perfecto estado.

- d. Ambas unidades fueron ensambladas el 13 de agosto el 1965.
- e. El almacenamiento ha sido en la caja fuerte de la empresa, en un ambiente interno.

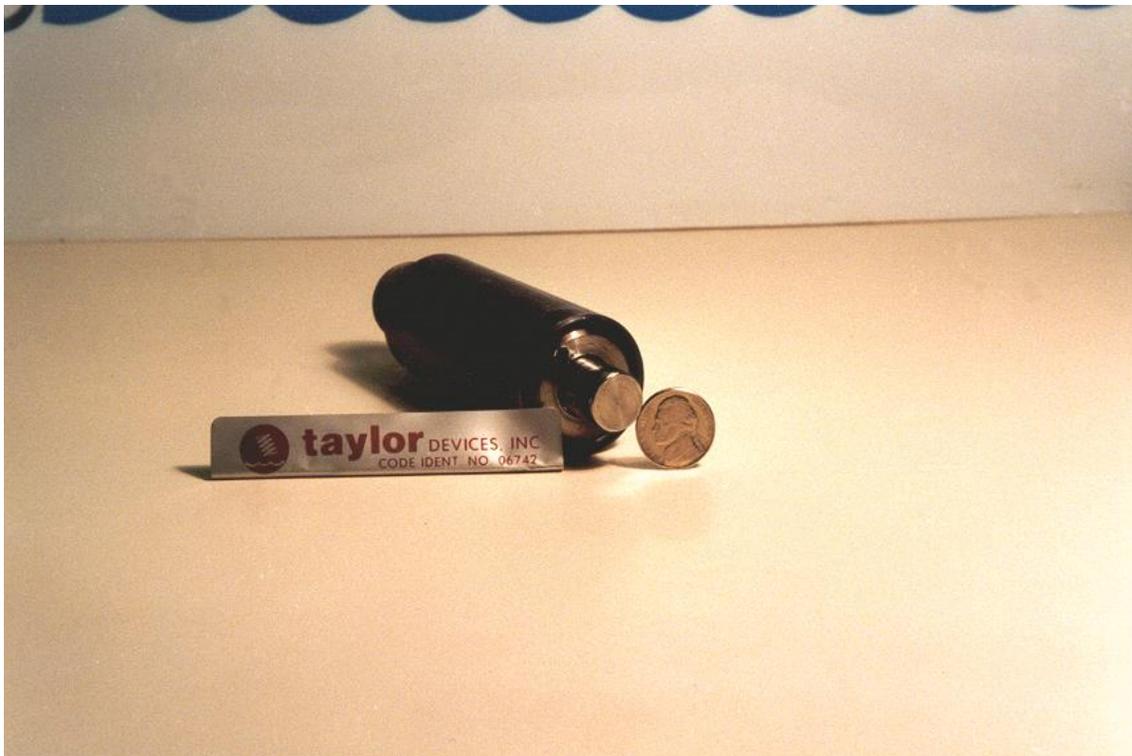
FOTO 3

Una Amortiguador - Resorte de fluido Modelo 6186 también un producto estándar Taylor, el cual está en producción hoy en día. Esta unidad es una muestra de control que se conserva en la Empresa de Seguros. La Unidad está marcada con el Número de Serie 9.

- a. Los componentes metálicos son un cilindro 4140, una tapa de acero inoxidable 17-4 PH y el vástago del pistón.
Todos los componentes son sometidos a tratamiento térmico, el acabado del vástago es un maquinado a mano de $\frac{1}{2}$ -2 micro-pulgadas, con el sello fabricado por Taylor Devices de material Teflón.
- b. Las unidades fueron probadas con carga y se encontró completamente funcional, sin ninguna fuga de cualquier tipo.
- c. Este modelo tiene un Cilindro oscurecido. La Tapa y el Vástago del Pistón están en perfecto estado.
- d. Esta unidad fue ensamblada el 19 de Noviembre el 1965.
- e. El almacenamiento ha sido en la caja fuerte de la empresa, en un ambiente interno.

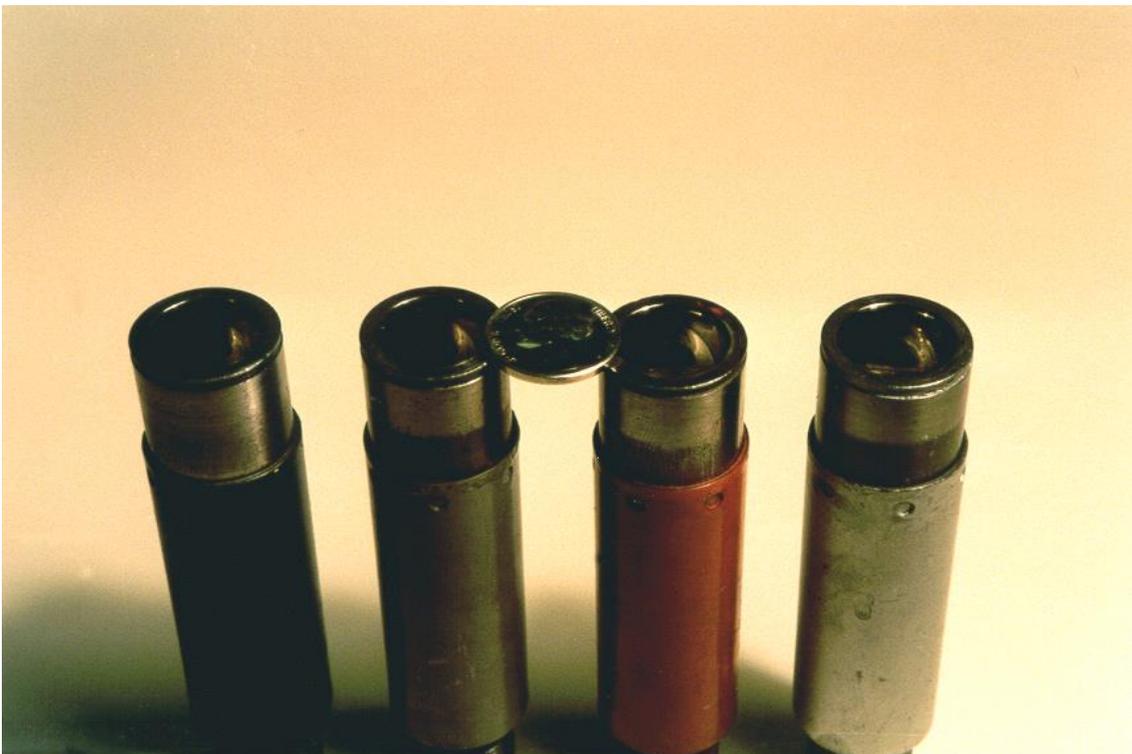
FOTO 4

Cuatro piezas de Amortiguador de paso tubular Modelo 828.5 de Taylor. Este tipo de unidad ya no es un producto estándar en Taylor. Estas unidades son también Unidades de control y han estado en almacenamiento.

- a. Los componentes metálicos son un Cilindro y Pistón de acero inoxidable 17-4 PH, con un perno interno 4140. Todos los componentes tienen tratamiento térmico, el pequeño orificio del Cilindro y el gran diámetro del Pistón están acabados a $\frac{1}{2}$ -2 micro pulgadas.
- b. El Sello es fabricado por Taylor Devices, de 3 Piezas, Nylon y material elastómero.
- c. Las Unidades estaban totalmente funcionales, sin fugas de ningún tipo.
- d. Los orificios expuestos del Pistón están en perfecto estado.
- e. Las cuatro unidades se estima que han sido ensambladas alrededor del 15 de abril de 1959.
- f. Han sido almacenados en la caja fuerte de la empresa, en un ambiente interno.

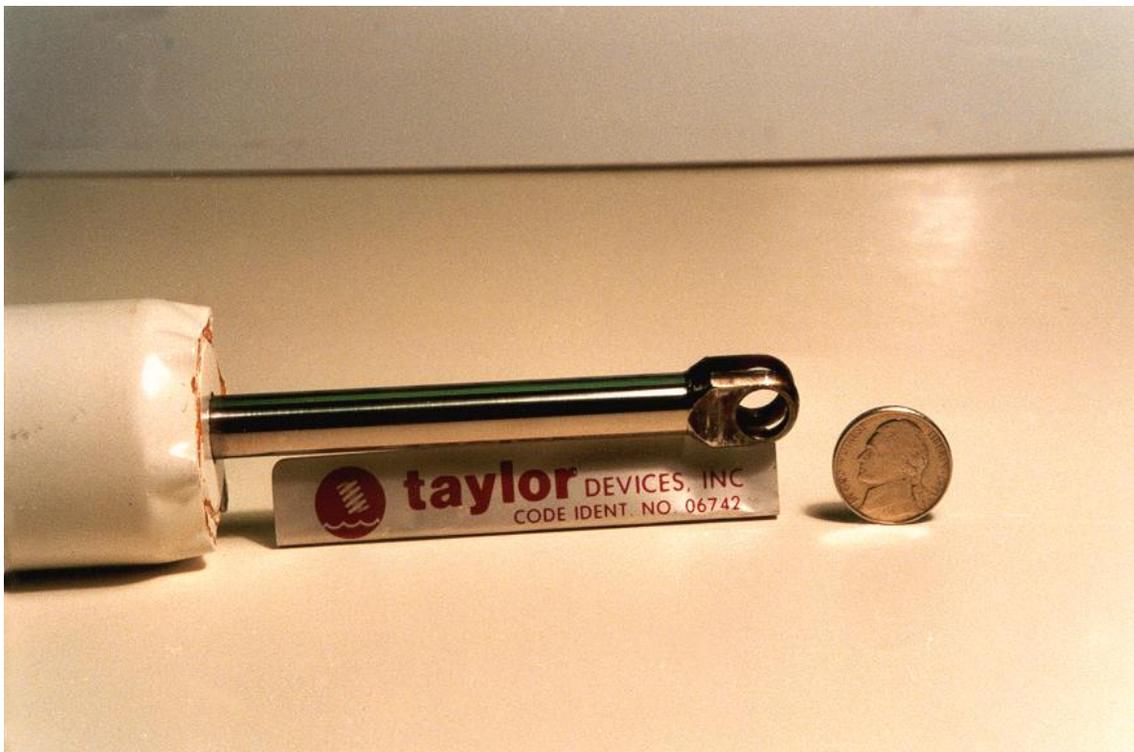
FOTO 5

Una pieza Amortiguadora-resorte de fluidos de Taylor, utilizada en Float Plane Nose Landing Gear para Tritan Aircraft Corporation. Esta unidad fue el exceso de producción y es utilizada como una muestra de ventas, el número de parte Taylor es 4SS-4248-01.

- a. Los componentes metálicos son un cilindro de acero Maraging de níquel al 18%, una tapa de acero inoxidable 17-4 PH y el vástago del pistón. El cilindro y terminal de cierre están pintados con epoxi blanco. El vástago del pistón tiene un acabado mate radial de 6-10 micro pulgadas, con un sello fabricado por Taylor Devices, de material Teflón.
- b. La unidad fue probada con carga y se encontró completamente funcional, sin ninguna fuga de cualquier tipo.
- c. Las superficies pintadas se encuentran en muy buenas condiciones, y el acabado del vástago de pistón se encuentra en perfecto estado.
- d. Esta Unidad fue ensamblada el 10 de abril de 1969.
- e. El almacenamiento para esta Unidad ha sido en varias áreas al interior de las instalaciones de Taylor Devices.

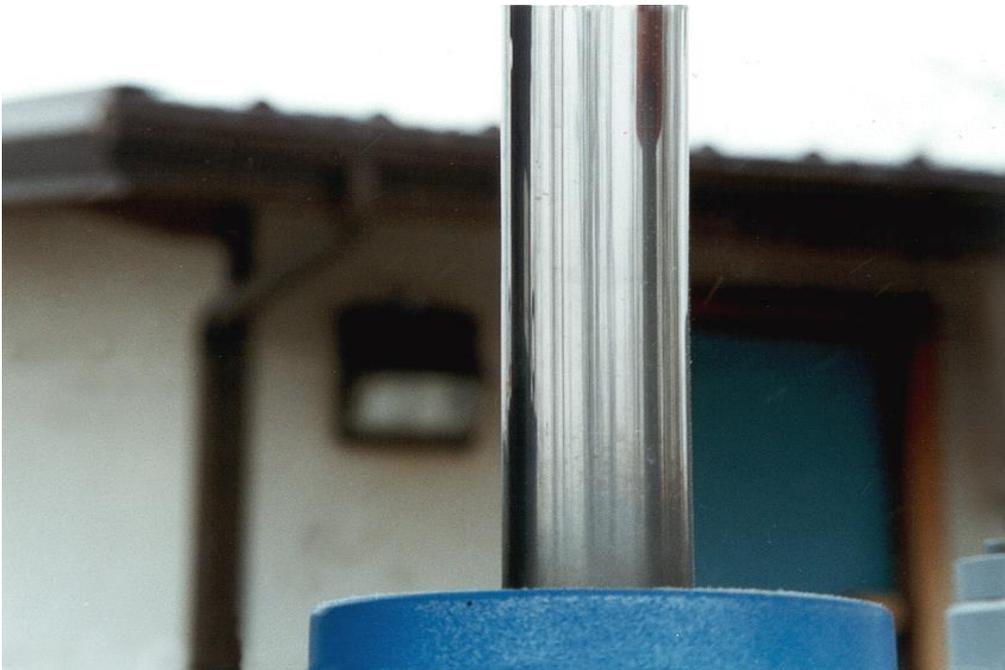
FOTO 6

Una pieza de Amortiguador de Grúa Taylor de 10 x 22. Este es un producto estándar de Taylor que todavía se produce hoy en día. Esta Unidad en particular se ensambló en 1966, y se almacena en un área de exhibición al aire libre sin protección.

- a. Los componentes metálicos son un Cilindro y Cubierta terminal de acero al carbono, los cuales están pintados, así mismo, un vástago del pistón de acero inoxidable 17-4 PH expuesto. El vástago tiene un tratamiento térmico y un acabado estándar propio maquinado a mano de $\frac{1}{2}$ -2 micro pulgadas, con los sellos fabricados por Taylor Devices, de material Delrin.
- b. Esta unidad no puede ser probada con carga, debido a su tamaño y ubicación. Sin embargo, no se evidenció ninguna fuga de fluido.
- c. La pintura muestra leves descamaciones alrededor del extremo terminal. Ninguna oxidación fue visible. El vástago tiene una ligera capa de contaminación atmosférica causados por el smog y la niebla salina de invierno en el área de Buffalo, New York.
- d. Esta Unidad ha sido ensamblada desde 1966.
- e. El almacenamiento siempre ha sido en una exhibición al aire libre.
